# Tren Maya descarriló por falla en tornillos

## Por tornillos, descarriló Tren Maya en Yucatán

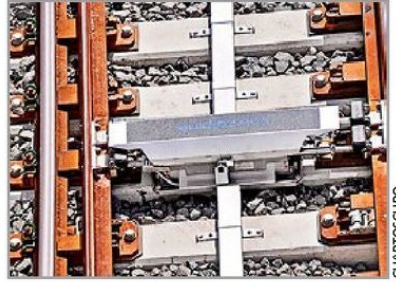
**PROCESO.** La empresa Tren Maya, junto con la constructora del tramo, aún no determina el costo de los daños al convoy involucrado.
