Socavón se traga gimnasio del deportivo Gertrudis Sánchez

Desgaste de la tubería de drenaje causó su ruptura // Con georradar evaluarán su dimensión // Pide Gaviño revisar el Atlas de Riesgos

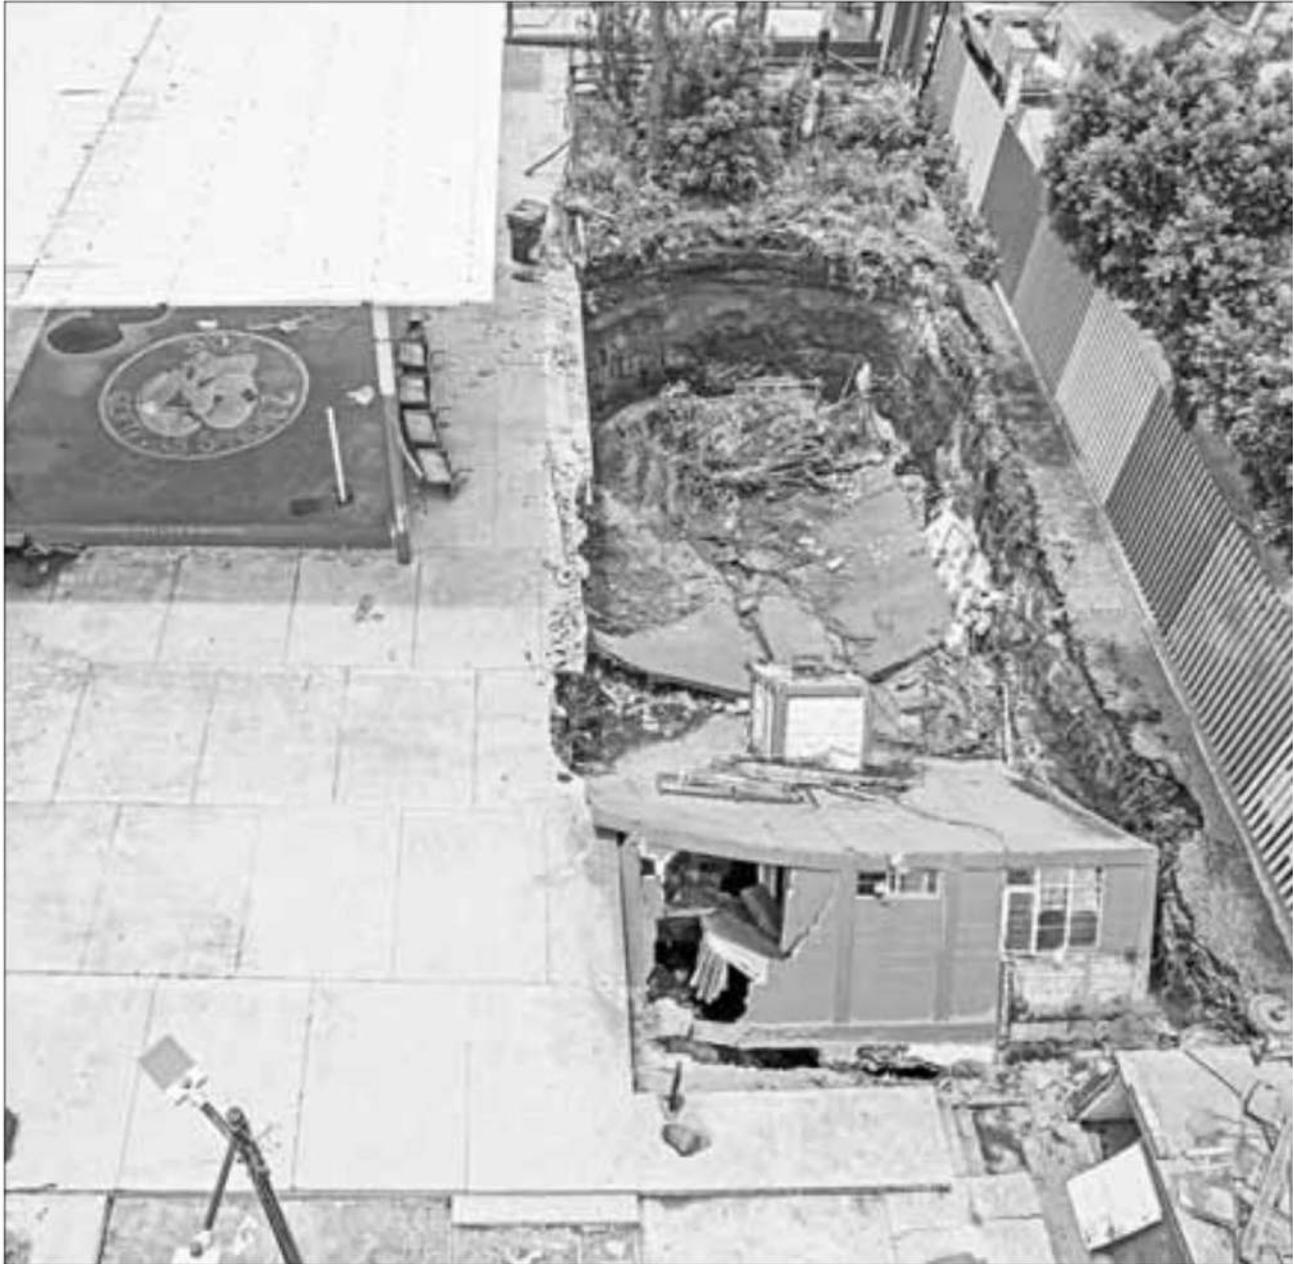
◀ **Un socavón que se formó por la fuga en el drenaje bajo el deportivo Gertrudis Sánchez, en la alcaldía Gustavo A. Madero, provocó el hundimiento del gimnasio de box. Foto Alfredo Domínguez**

El gimnasio de box del deportivo Gertrudis Sánchez, en Gustavo A. Madero, se hundió en el socavón que se formó en el piso la mañana del sábado pasado, el cual alcanzó una dimensión aproximada de 18 por nueve metros y 10 de profundidad, debido a la ruptura de la tubería del drenaje, indicó la Secretaría de Gestión Integral de Riesgos y Protección Civil.

El Sacmex indicó que la afectación que derivó en el socavón fue originada por el desgaste de la tubería de concreto de 1.83 metros de diámetro localizada a unos ocho metros de profundidad, y señaló

También se retiraron postes de luz, se cancelaron tomas de agua y la red de drenaje a fin de que el Sacmex comience la reconstrucción del colector afectado.
