**TRAMO ELEVADO**

# L12 TENDRÁ VIGAS MÁS ROBUSTAS SIN PERNOS

**EL COMITÉ TÉCNICO ASESOR** sugirió utilizar unos travesaños con una forma más resistente y, además, tendrá placas metálicas para que la unión de tráveses se haga con soldadura

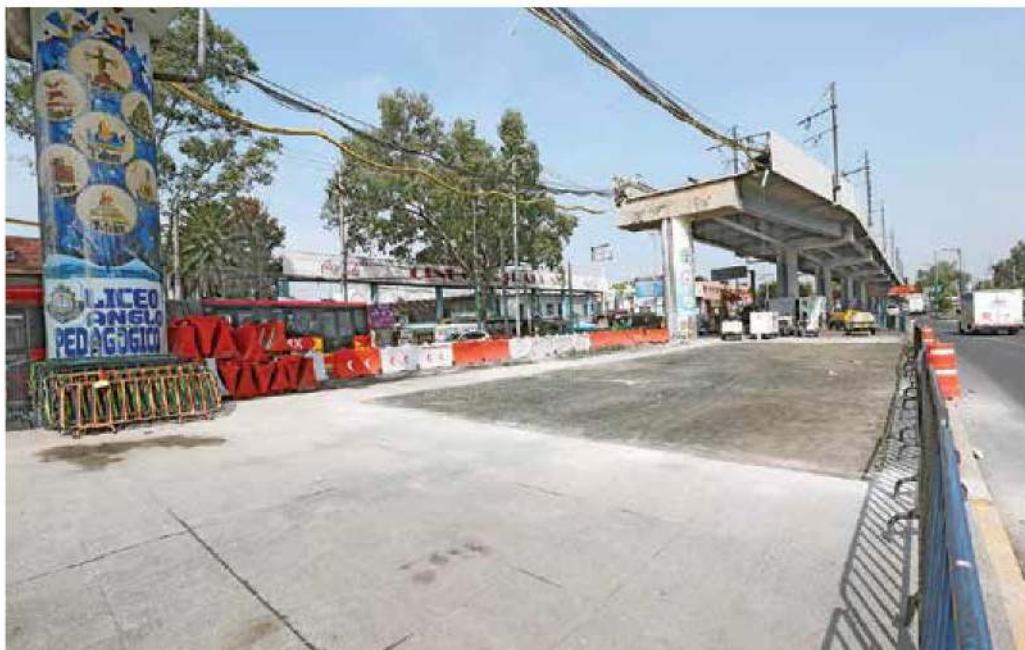
El tramo colapsado mide unos 30 metros de longitud; en este espacio se instalarán tres vigas de cajón, en lugar de las dos vigas en forma de doble T que fueron colocadas originalmente.

En la reconstrucción de la zona cero se instalarán tres vigas cajón, en lugar de las dos vigas doble T con las que originalmente se construyó el tramo colapsado del viaducto elevado de la Línea Dorada.
